Vurdering af kulturhistorisk værdi for diger

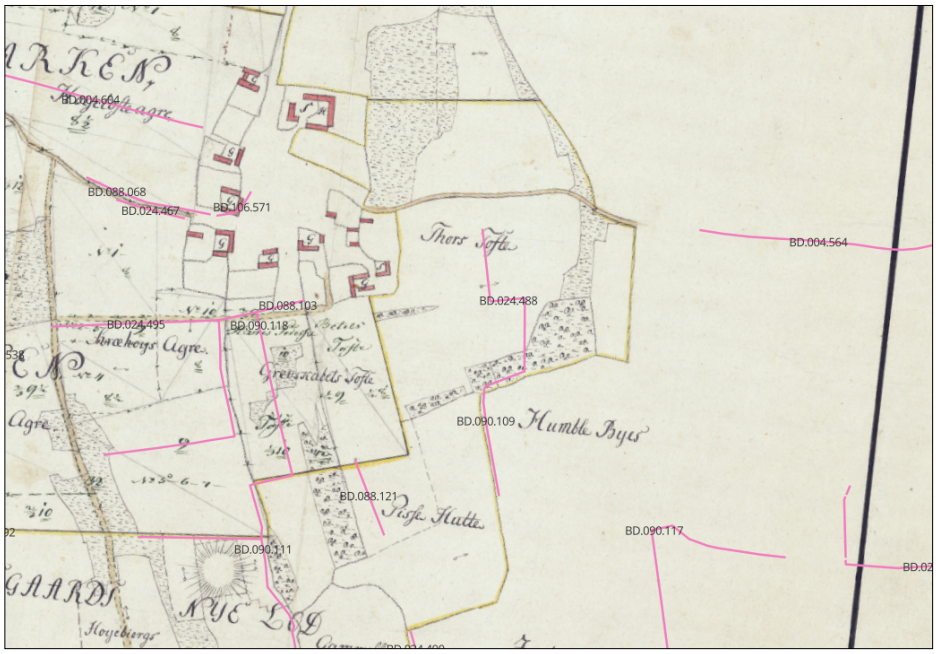
BD.024.488 og BD.090.109 på matr.nr. 13h Helsned By

BD.024.488 kan ikke iagttages på udskiftningskortet fra 1790 (herunder) men findes til gengæld på Høje Målebordsblade fra 1842-1899 (ligeledes herunder) og må være opført imellem disse to tidspunkter – der er med nogen sandsynlighed tale om et udskiftningsdige, og dermed af middel kulturhistorisk værdi, jf. ovenstående kategorier.

BD.090.109 kan iagttages på udskiftningskort fra 1790, og følger ejerlavets grænser. Der er dermed et ejerlavsdige. Det kan derfor placeres i første af de ovenstående kategorier. Derfor betragtes dette dige også som værende af stor kulturhistorisk værdi.

Hvis der genskabes et dige på dette sted, bør der ikke graves dybt på stedet. Der kan være arkæologiske anlæg under pløjelaget (ca. 30-40 cm), som kan have ligget relativt uforstyrret siden middelalderen.

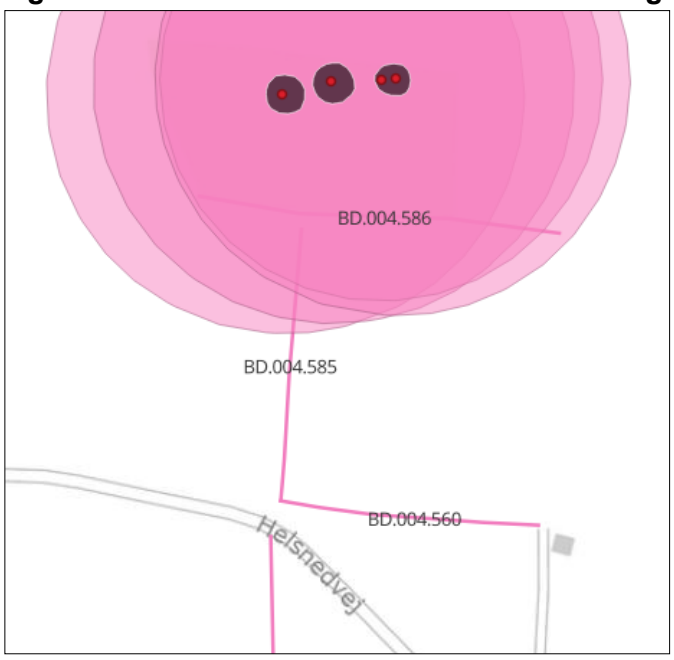
diget BD.004.585 i skellet mellem matr.nr. 7a og 6i Humble By, Humble.

Dette dige følger ikke en ejerlavsgrænse men optræder på original 1 kortet fra 1810 herunder.
Det vurderes at der er tale om et udskiftningsdige, som kan placeres i kategori to, og dermed er af middel kulturhistorisk værdi.

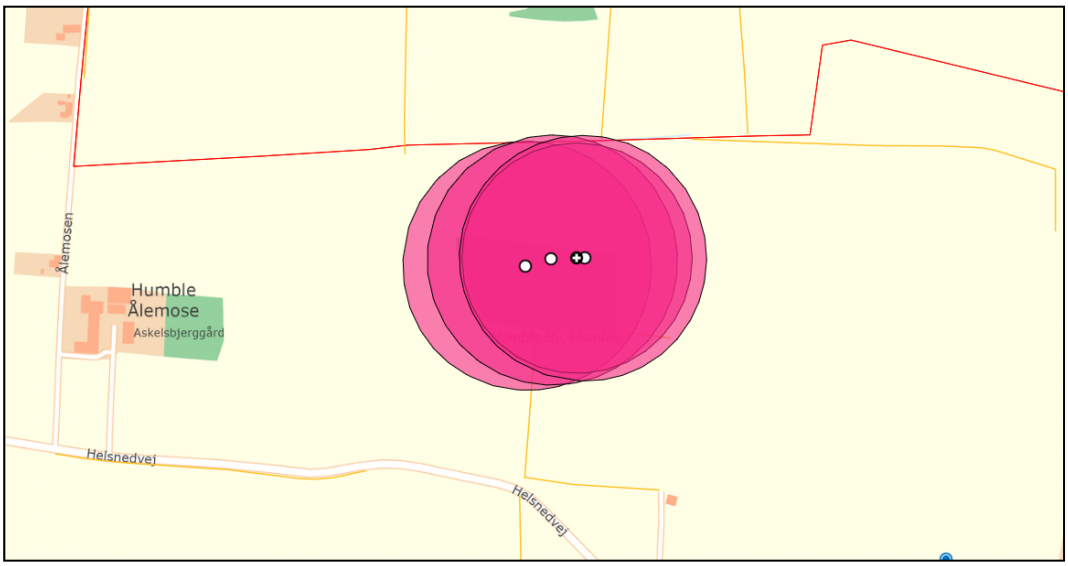
kommunens forslag: der genetableres et dige i ejerlavsgrænsen mellem matr.nr. 1b, 6a og 7a Kædeby By, Humble og 7a og 15aa Humble By, Humble.

Det foreslåede erstatningsdige vil repræsentere et ejerlavsdige, som hører til kategori 1 – diger med stor kulturhistorisk værdi. Etableres erstatningsdiget vil ejerlavsdiget efterfølgende fremstå i sin fulde øst-vestlige længde.

I fald et erstatningsdige etableres, gør museet opmærksom på at det foreslåede erstatningsdige kommer i berøring med beskyttelseszonerne for fortidsminderne med fredningsnummer 441819, 441819a, 441819b, 441819c. Etableringen bør derfor ske med de forbehold som beskyttelseszonerne sætter. Læs evt. mere på Slots- og kulturstyrelsens hjemmeside: https://slks.dk/omraader/kulturarv/beskyttede-fortidsminder/information-til-myndigheder/fortidsmindebeskyttelseslinjen

Med rød streg ses ejerlavsgrænsen. De røde cirkler angiver de fredede fortidsminders beskyttelseszoner. Det ses hvorledes ejerlavsgrænsen går gennem beskyttelseszonerne.

Det ville være ønskværdigt at Ejerlavsdiget BD.090.109 blev erstattet som en del af genopretningsplanen, men ud fra ovenstående kan Langelands Museum støtte et erstatningsdige på den forslåede placering. Generelt for eratatningsdiger gælder dog, at disse bør etableres under hensyntagen til eventuelle fortidsminder i jorden. Etableringen bør derfor altid ske uden jordarbejde under pløjelaget (typisk 30-40 cm), da der kan være arkæologiske anlæg herunder.
